Madrid, a 24 de junio de 2009

Caso práctico

La reparación del daño medioambiental provocado por el vertido de hidrocarburos en el dominio público marítimo-terrestre de la playa de Las Gaviotas de Gran Canaria

Isabel Lorente

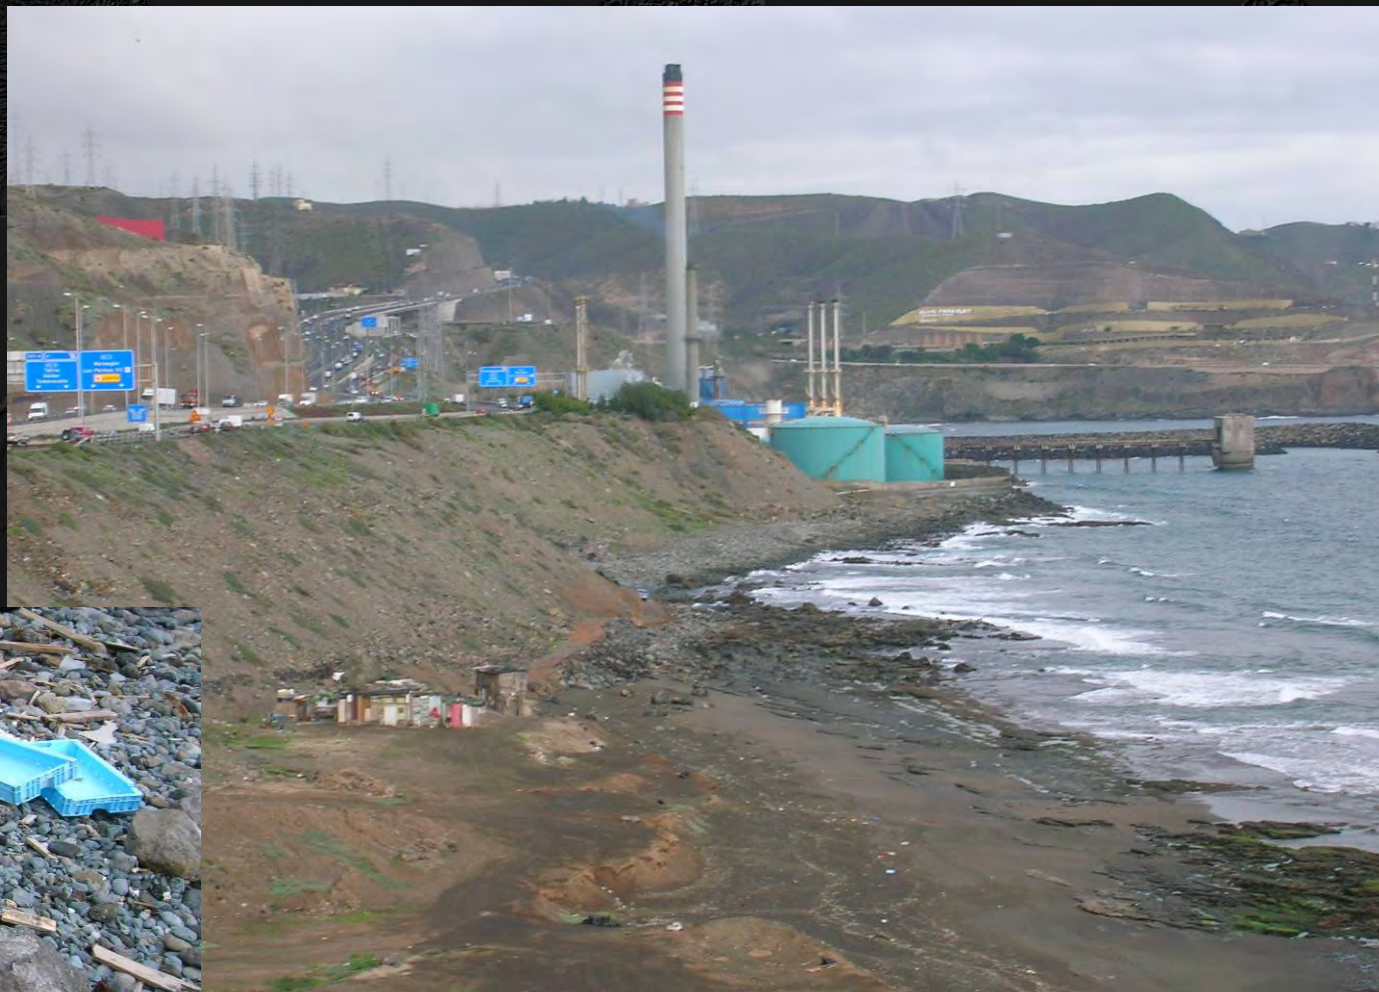
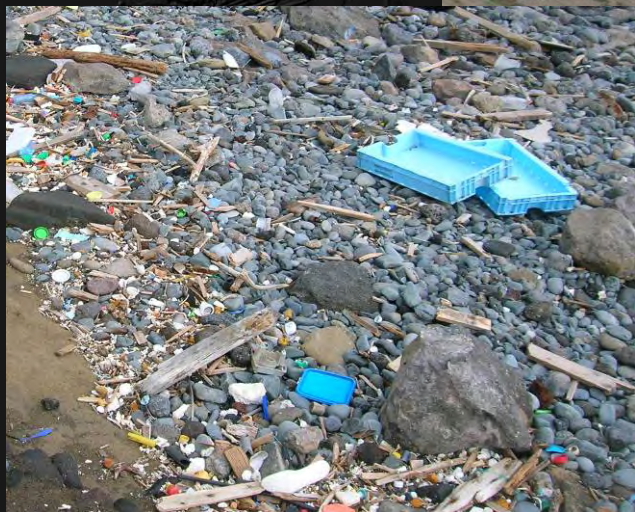
Estado básico: litoral degradado

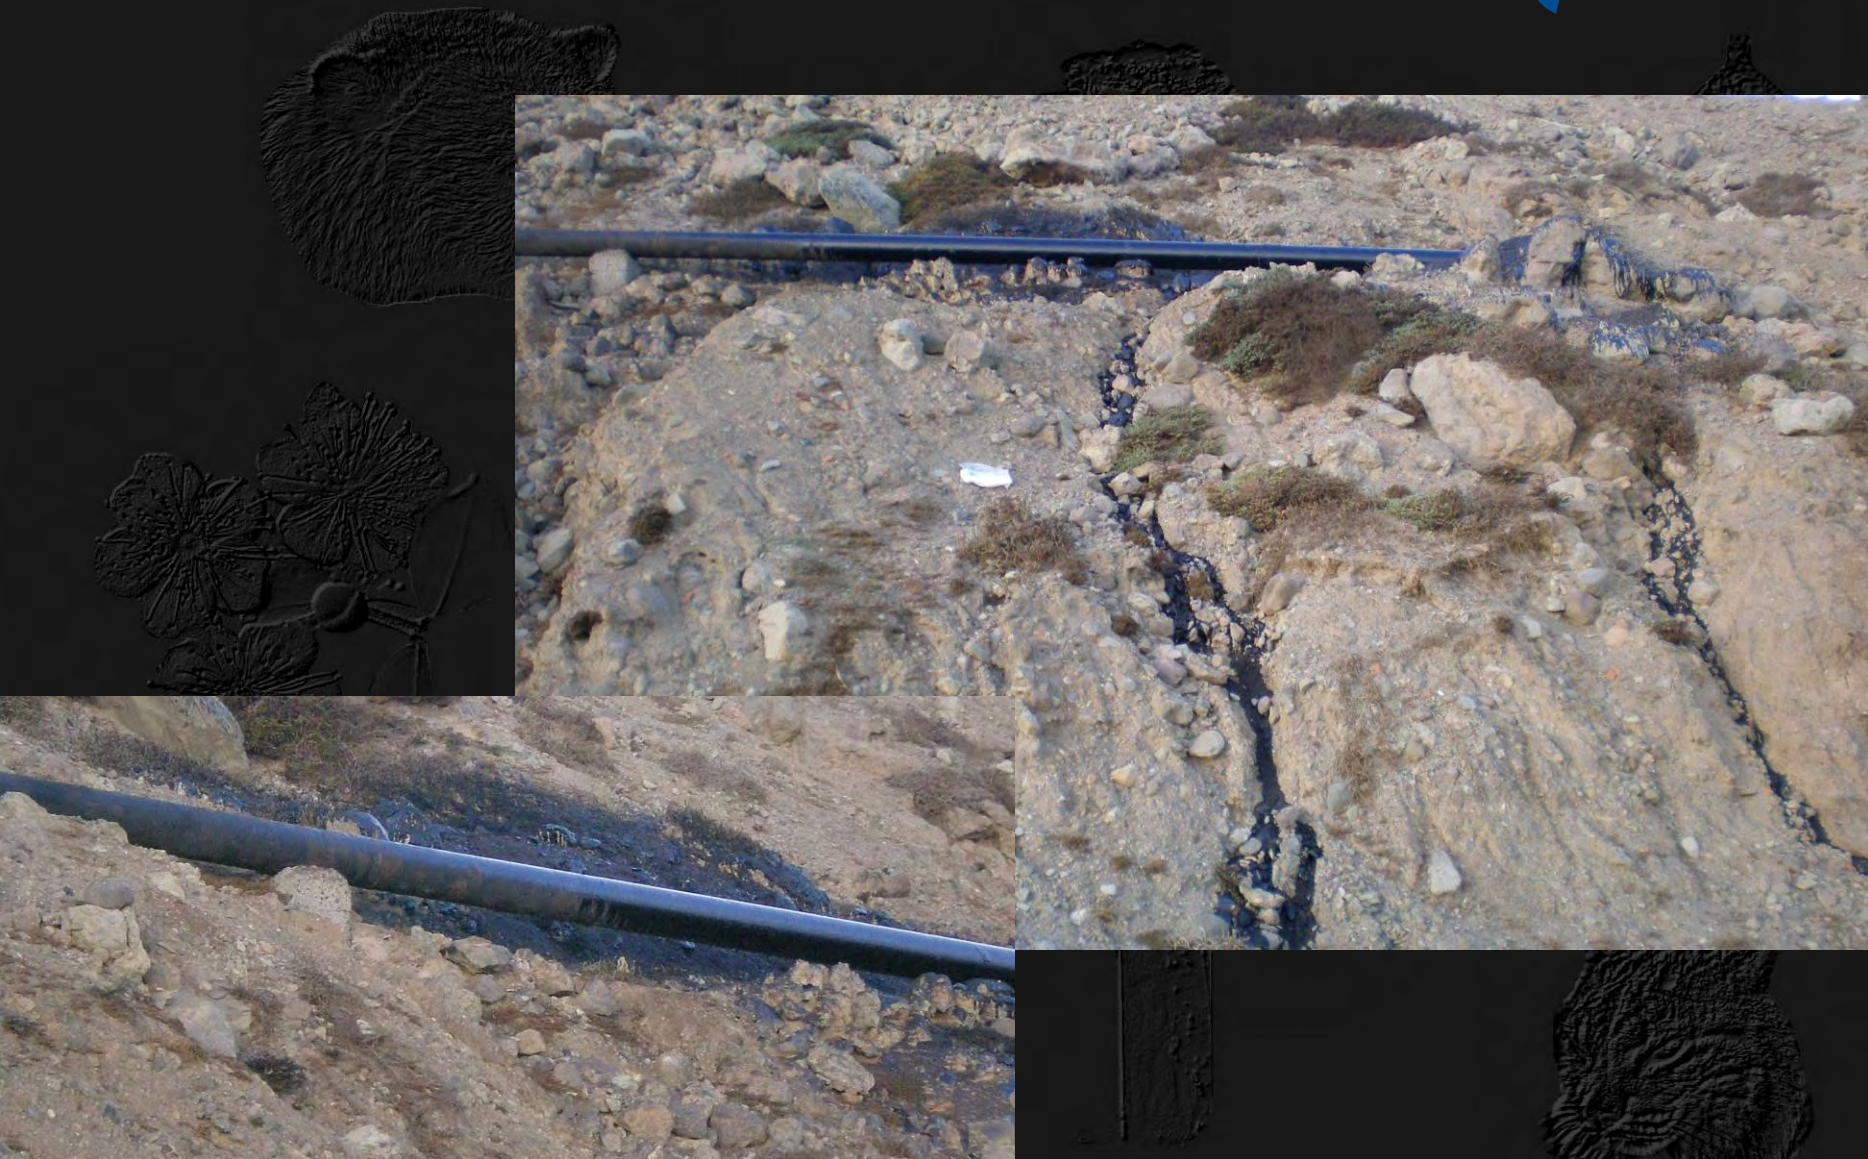
Detalle del lugar de la ruptura de la tubería

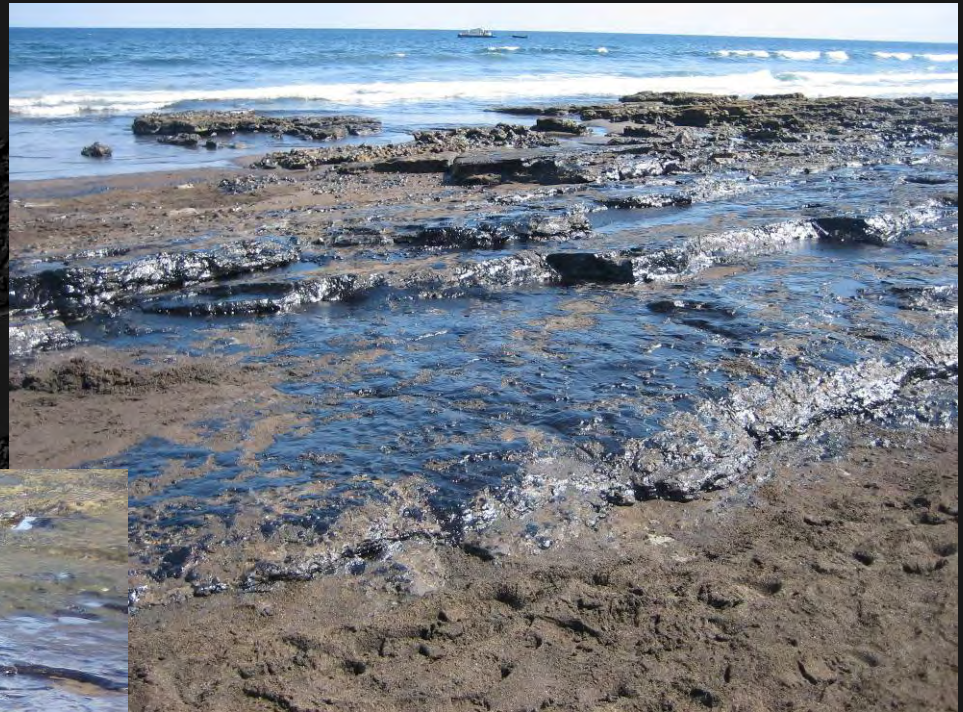
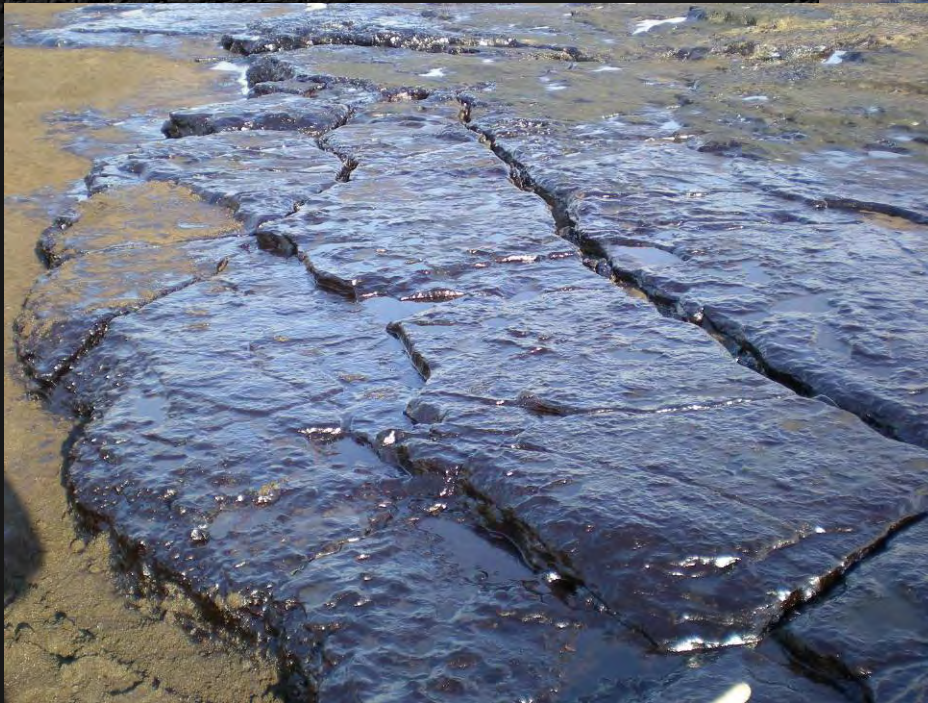
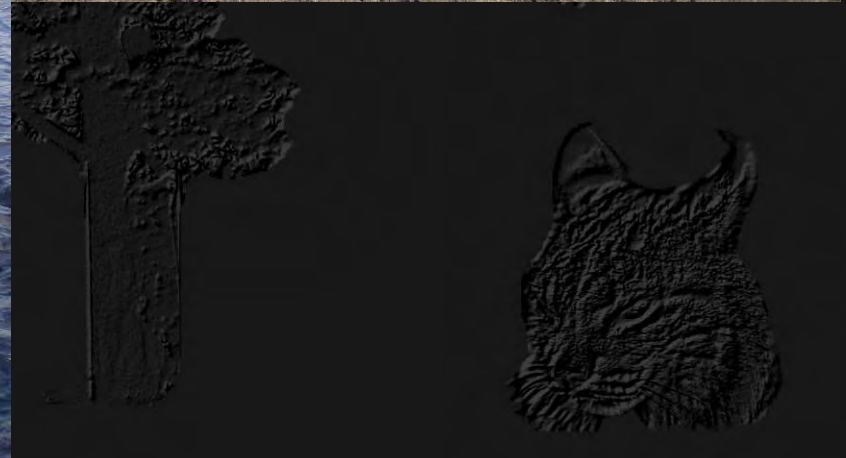
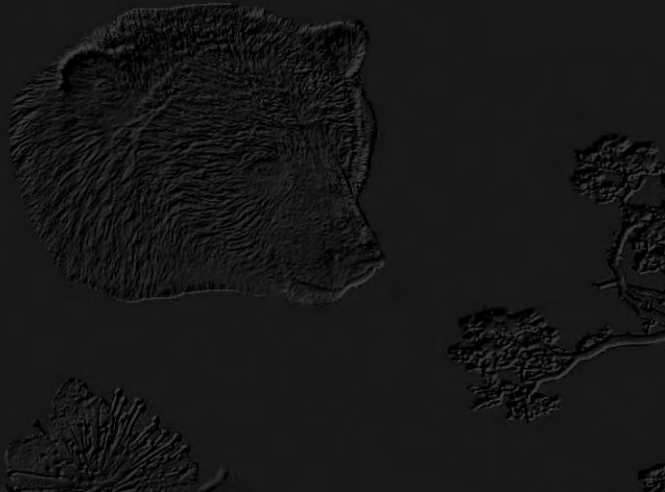
Playa y roquedo cubiertos de fuel

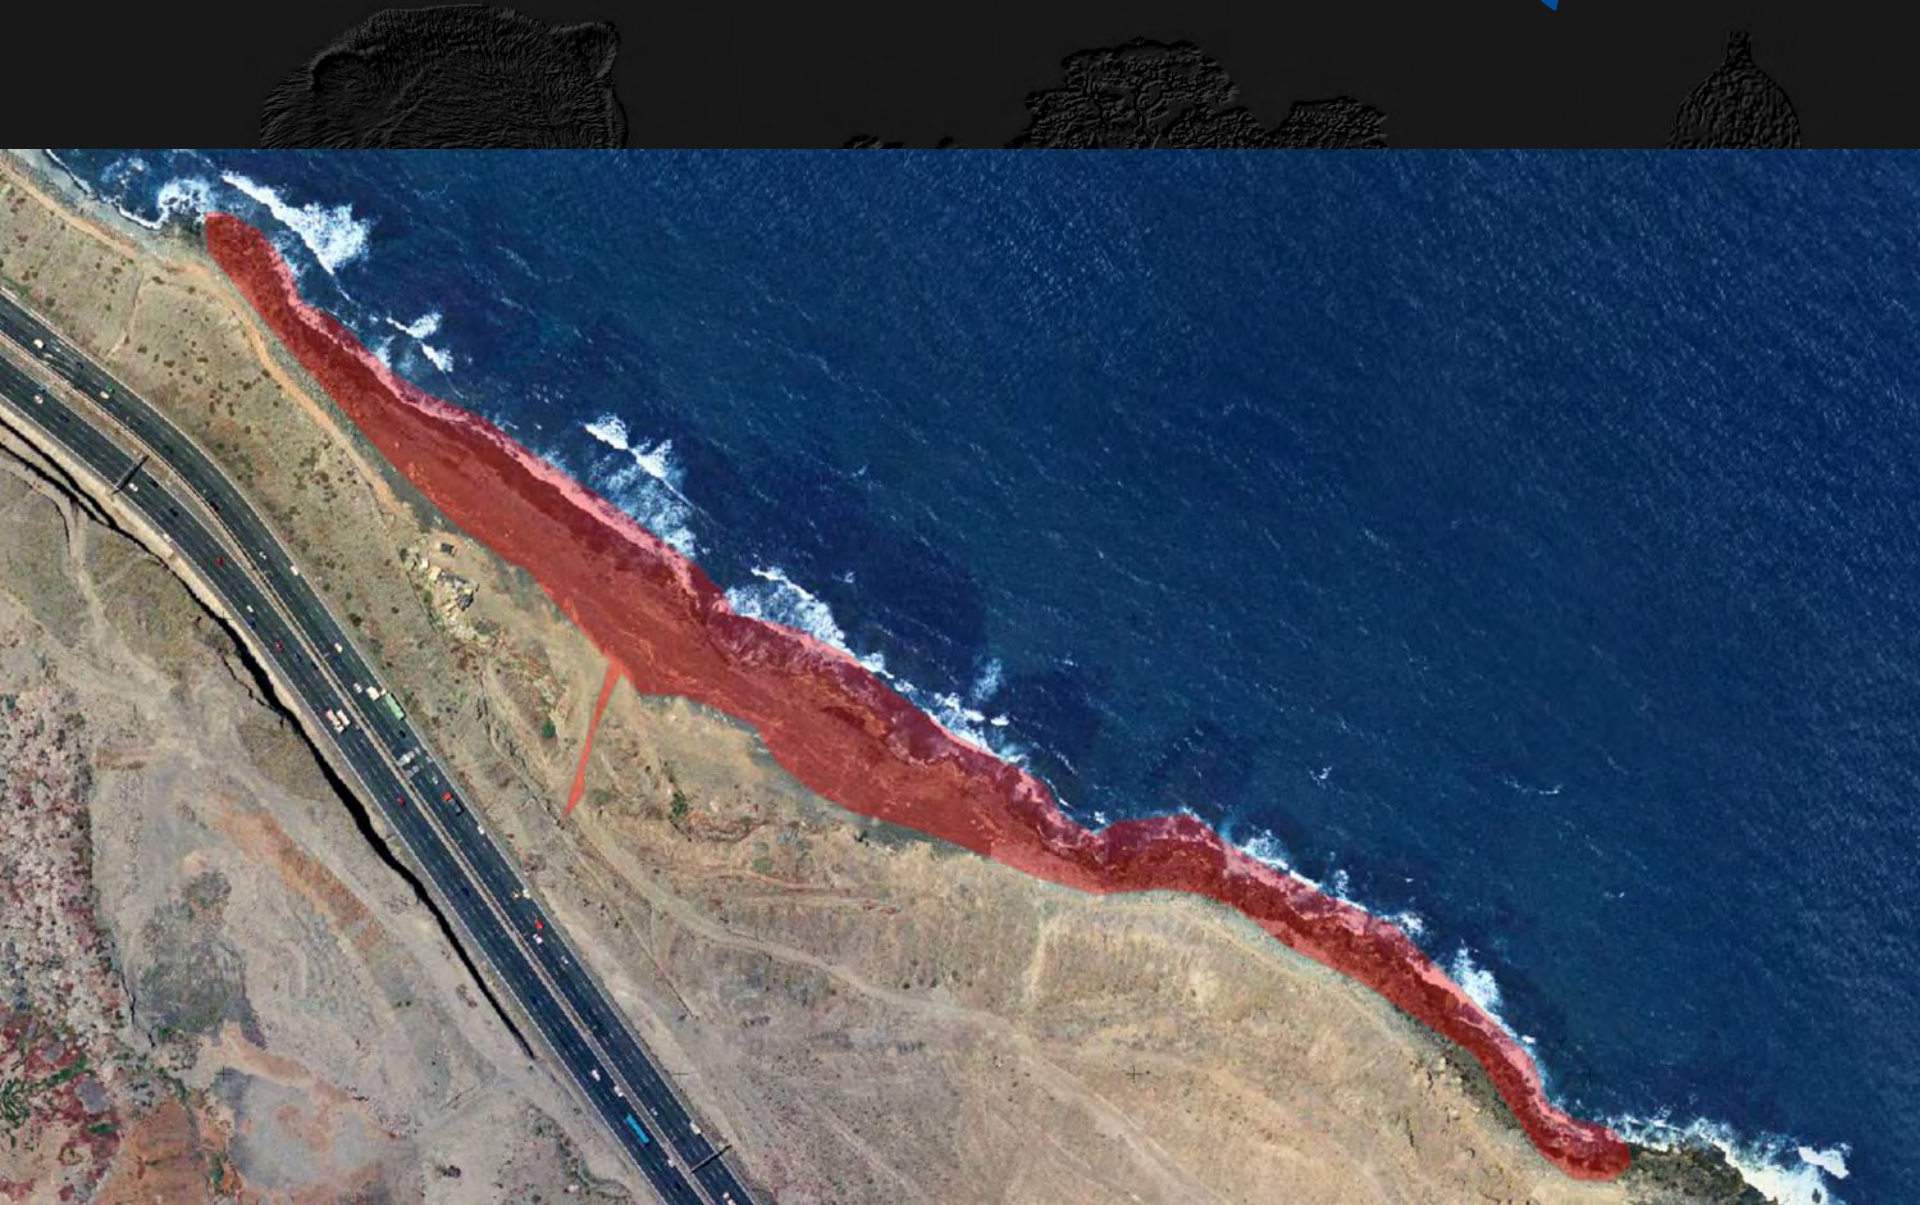
Superficie cubierta por el vertido

Masa del vertido: 15 Tm
Masa de arena contaminada: 275 Tm
Masa de agua contaminada: 10 Tm
Extensión: 5,34 ha (2,37 playa y 2,97 roquedo)

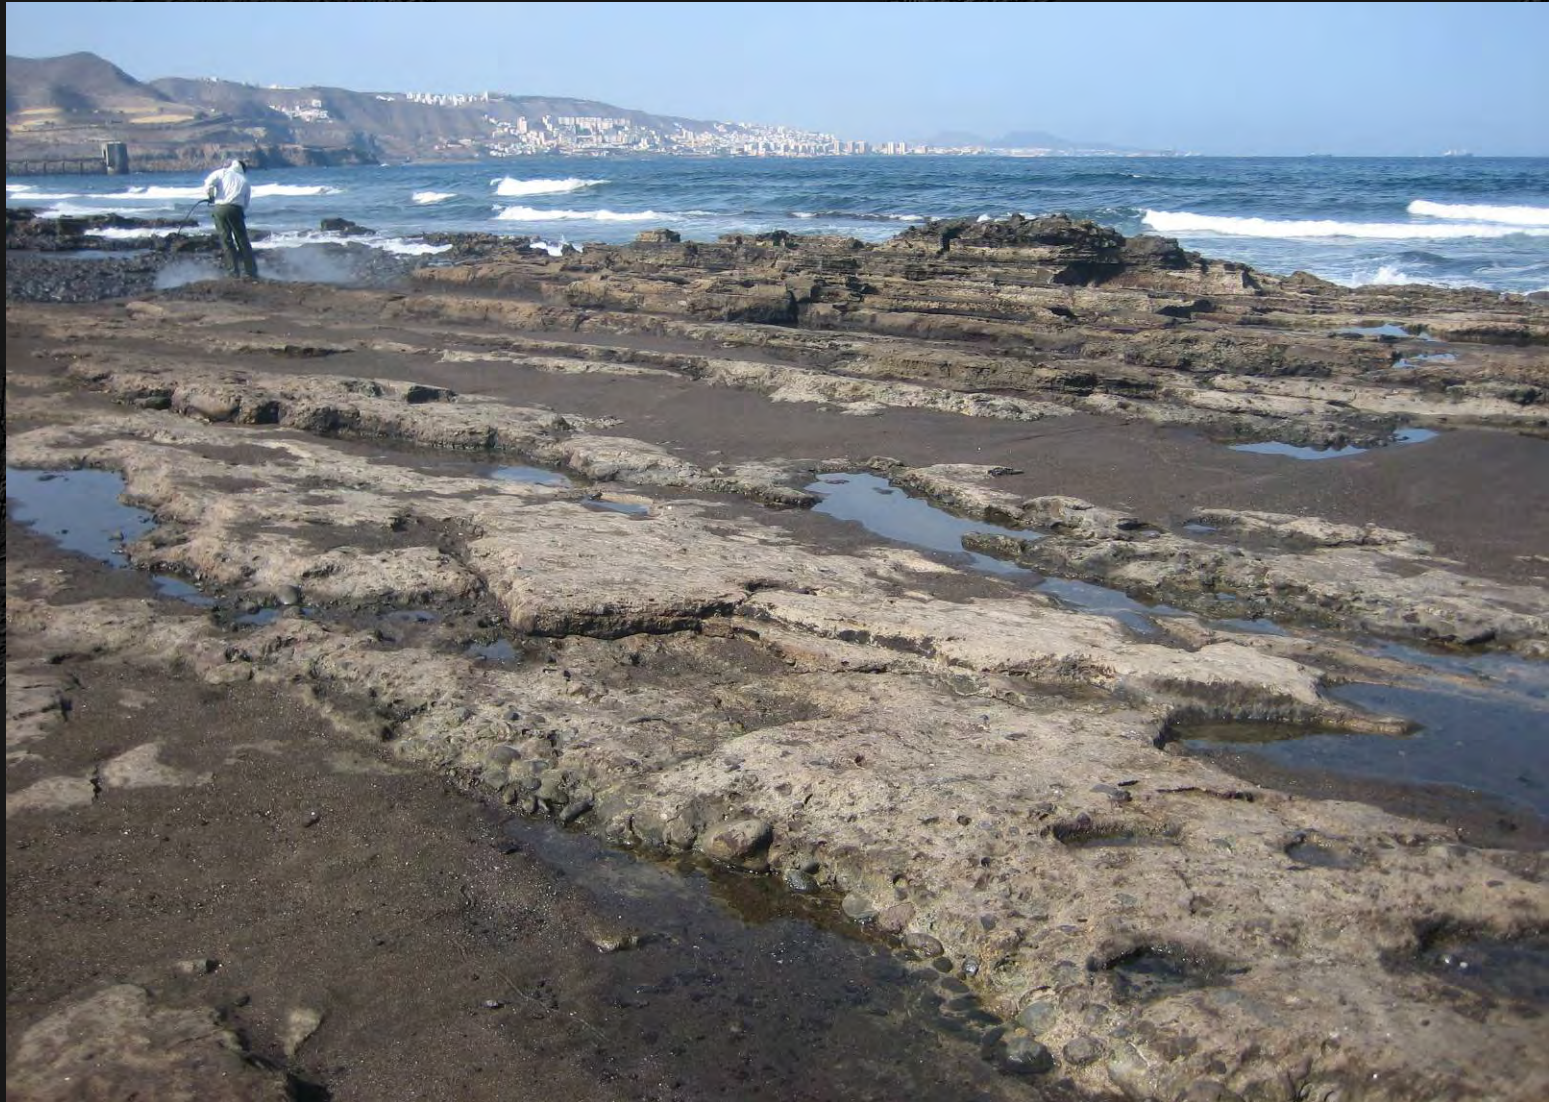
Zona recién limpiada

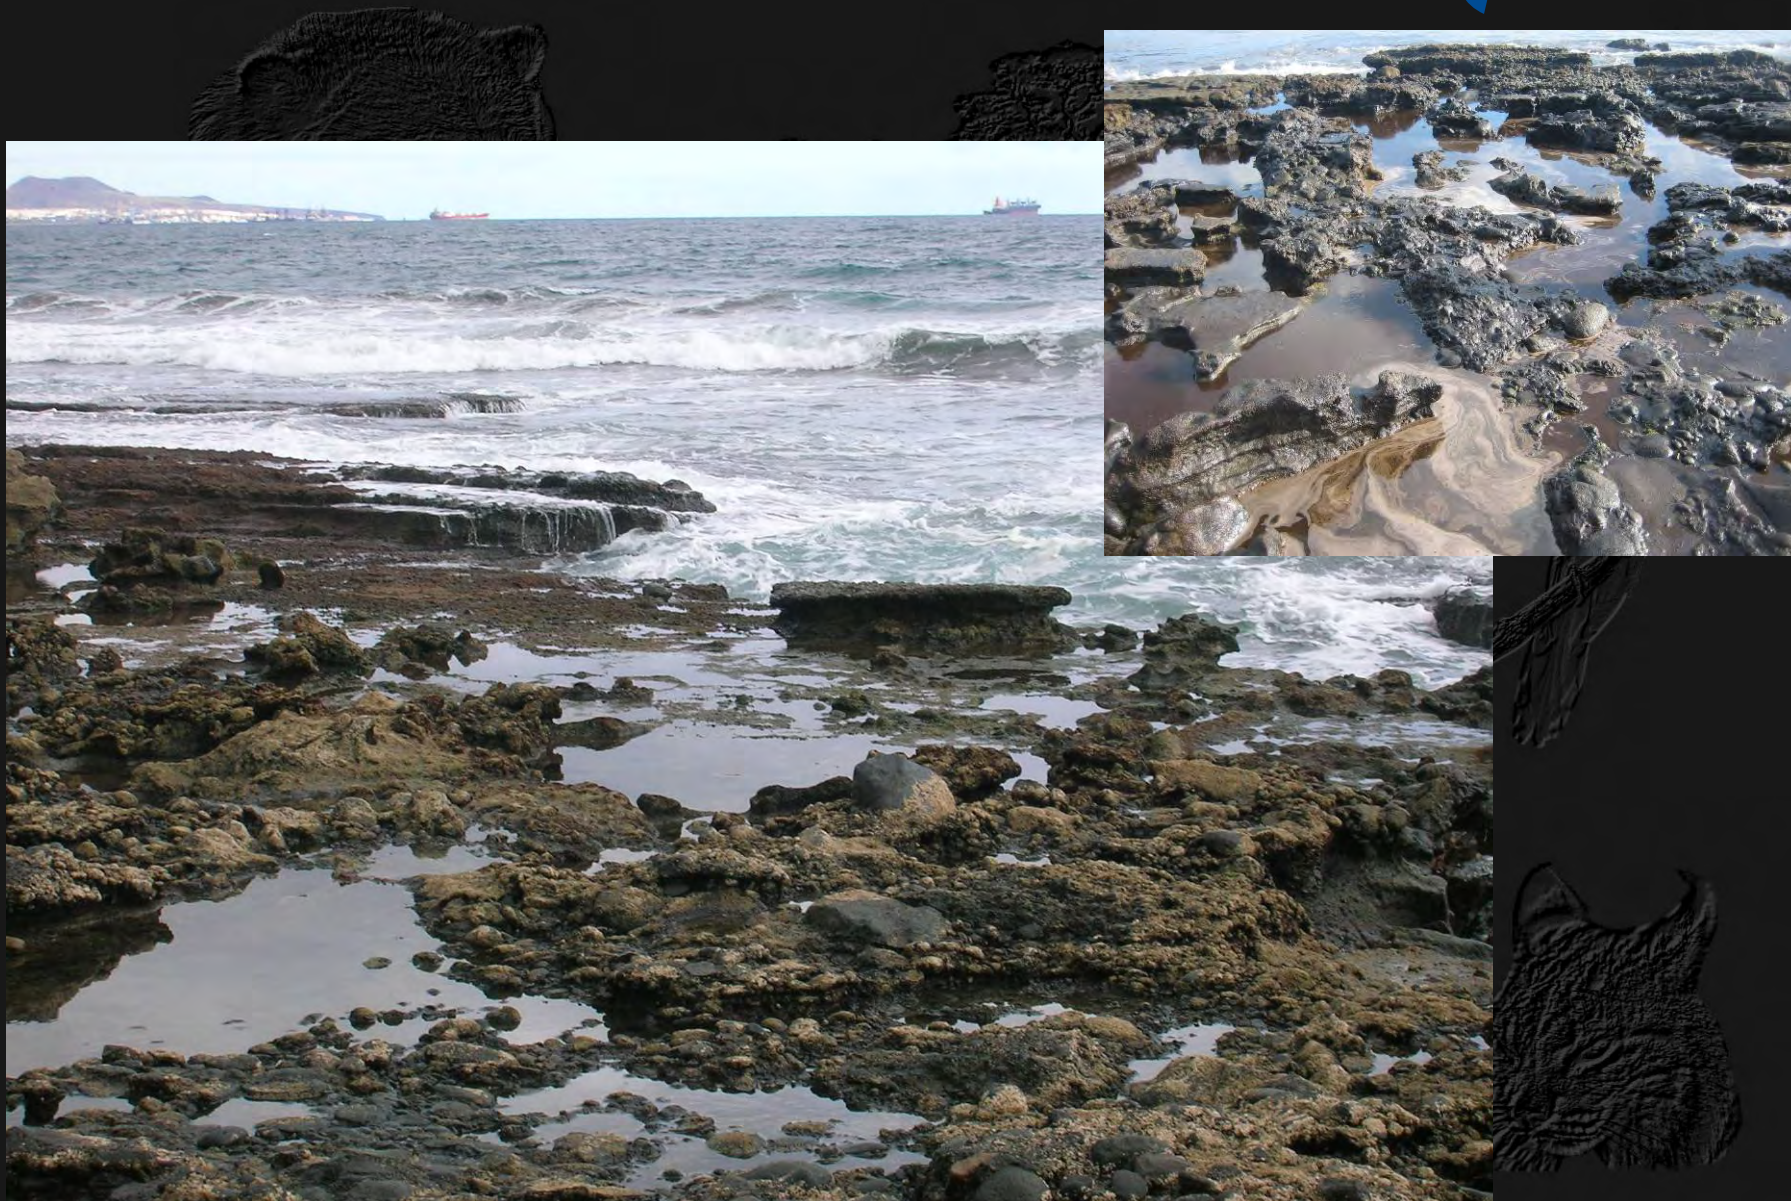
Estado a los tres meses. Recuperación natural

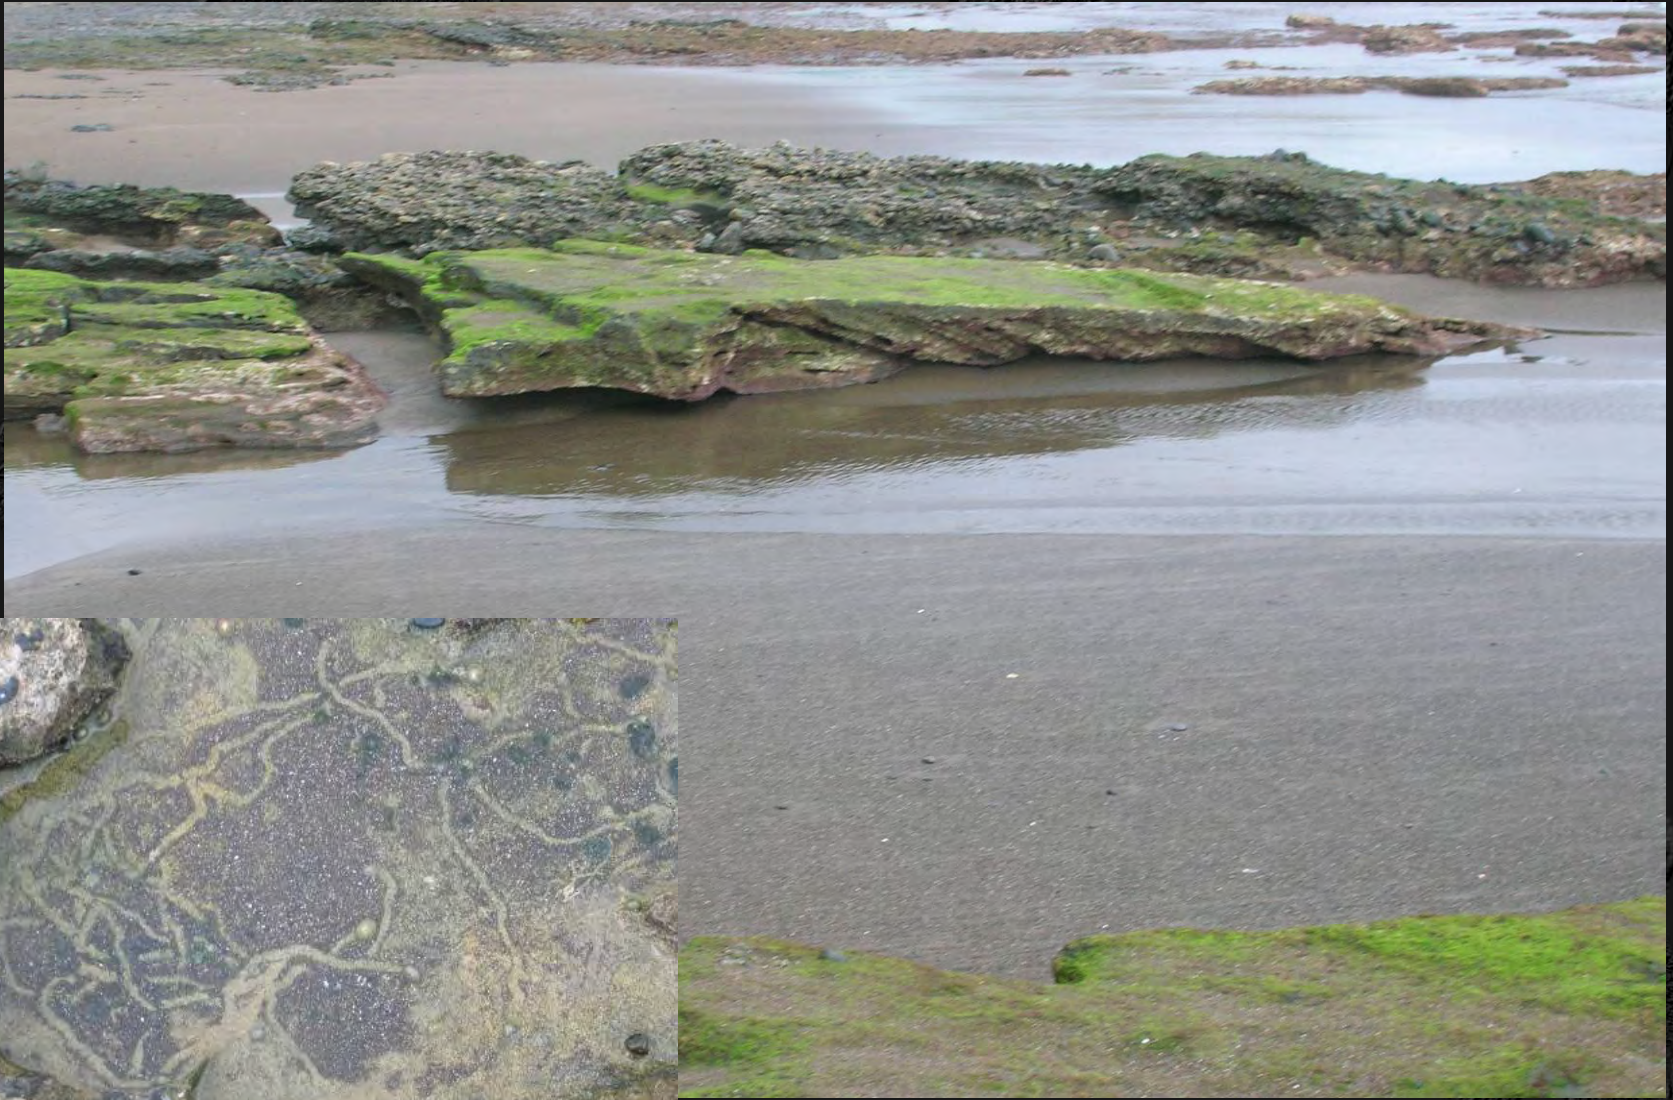
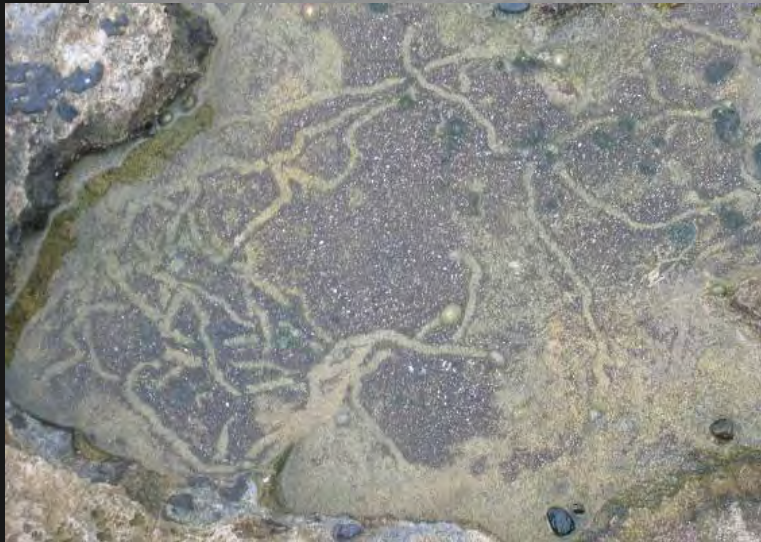
Estado a los tres meses. Con limpieza inicial
